## Pfeilerrest bleibt stehen und bekommt Betonmantel

Auch Mauer-Baustelle läuft jetzt wieder an

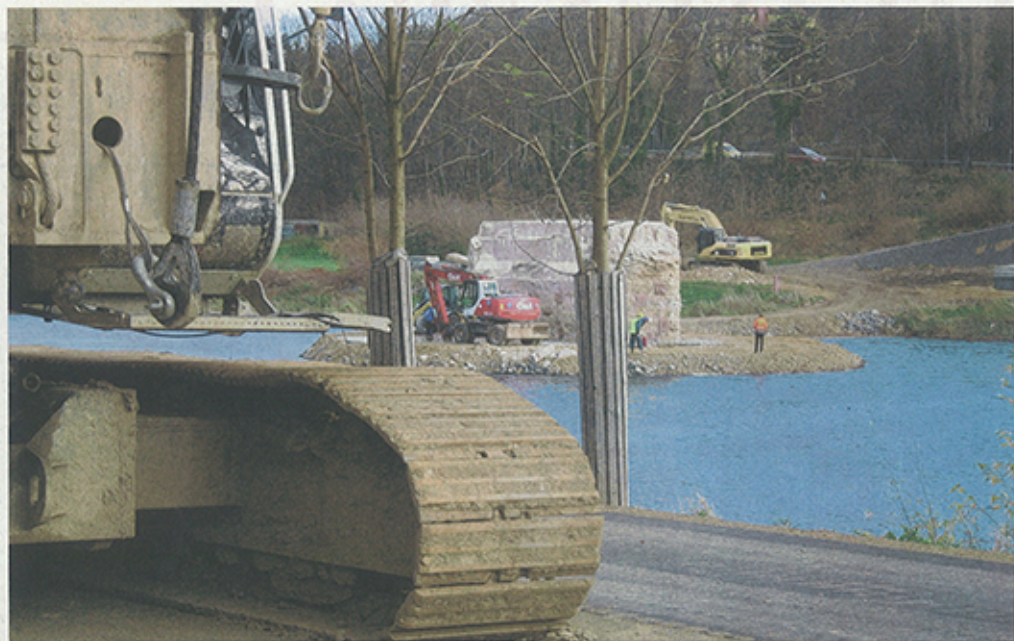
Zwei Baustellen auf engem Raum: In der Mulde ist der teilweise abgebrochene Pfeiler der Pöppelmannbrücke zu sehen, der erst nach dem Neubau komplett verschwindet. Im Vordergrund steht am Schloss schweres Baugerät für den nächsten Abschnitt des Baus der Hochwasserschutzmauer.  
Foto: André Neumann

Die Bergung der Porphyrsteine, die an der neuen Brücke wieder verwendet werden sollen, dauerte länger, als vorgesehen. Etwa 250 bis 300 Quadratmeter Verkleidung wurden geborgen und zwischengelagert. Der Pfeiler ist jetzt etwa anderthalb Meter niedriger als zuvor und der Ansatz des Brückenbogens wurde abgebrochen. Jetzt bekommt der verbliebene Würfel noch einen Betonmantel als Schutz gegen Hochwasser. Dafür begann ein Bautrupp der Firma Otto Heil gestern mit der Montage von Schalttafeln. In den nächsten Tagen wird der Beton gegossen. Ohne den Betonschutz könnte Hochwasser die poröse Oberfläche des nackten Pfeilers aufweichen und ausspülen. Immerhin wurde jetzt das Material freigelegt, aus dem beim Bau der

Brücke vor knapp 300 Jahren der Pfeiler errichtet wurde. Mittendrin ist ein Pfropfen aus Stahlbeton zu erkennen, mit dem der Pfeiler bei der Sanierung in den Jahren 1999 und 2000 ausgegossen wurde.

Wenn der Betonmantel fertig ist, wird die Baustraße zum Pfeiler aus der Mulde herausgebaggert. Er bleibt stehen, weil er später bei der Montage des Brückenspannerkes vorübergehend als Stütze dienen soll. Auf dem stadtsseitigen Ufer liegen derweil die Segmente für die Spundwand bereit, mit der der westliche Pfeiler trocken gelegt werden soll, damit dort an der Gründung gearbeitet werden kann.

Unterdessen ist auch die zweite Großbaustelle an der Mulde in unmittelbarer Nähe zur Brücke wieder angelaufen. Zwischen Schloss und Brücke ebnete gestern ein Bagger der Firma Swietelsky das Gelände, ein paar Meter weiter steht das schwere Bohrgerät bereit, mit dem der nächste Abschnitt der unterirdischen Dichtwand für die Hochwasserschutzmauer gebaut werden soll.
